# Hiro'a

# L'incivisme détruit le *marae* Maha'iatea

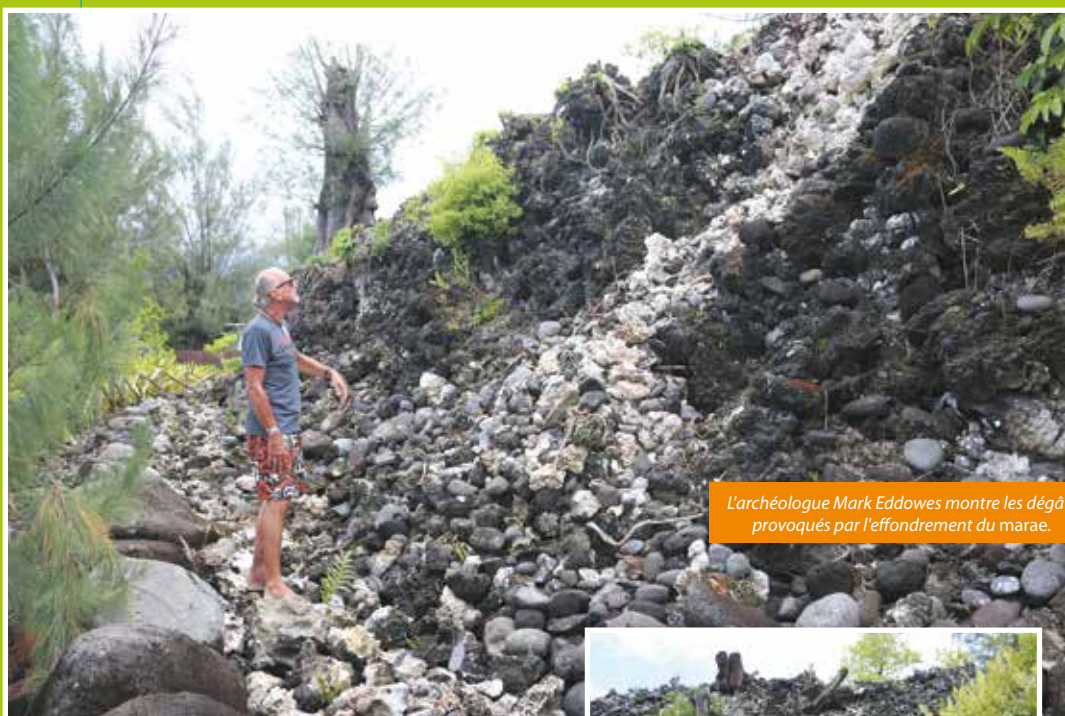
L'archéologue Mark Eddowes montre les dégâts provoqués par l'effondrement du marae.

Depuis 2016, date où nous avons débuté les travaux de restauration du marae, nous n'observons que très peu d'effondrements de l'ahu, environ un par an. Mais depuis quelques semaines, nous avons constaté quatre effondrements sur le côté ouest, à l'arrière du ahu, côté mer. Cela est dû à l'incivisme des gens qui grimpent dessus, parfois il peut y avoir vingt personnes d'un coup. Cela est déjà arrivé qu'une personne balance des pierres. Il faut aussi laisser les arbres, les fougères, car leurs racines aident au maintien du ahu.

La consolidation n'est pas une option pour une structure archéologique faite de pierres sèches et de corail cassé. Mettre un grillage ou du ciment liquide ne peut pas convenir. On est en train de stabiliser la partie arrière de la plateforme au niveau du sol en plaçant les pierres et le corail déjà tombés en couches. Faisant office de talus naturel, ces couches permettent de capter les pierres qui tombent. Lorsqu'il est humide à cause de la pluie ou des embruns, le corail va, par un processus naturel quand il devient sec, se cimenter.

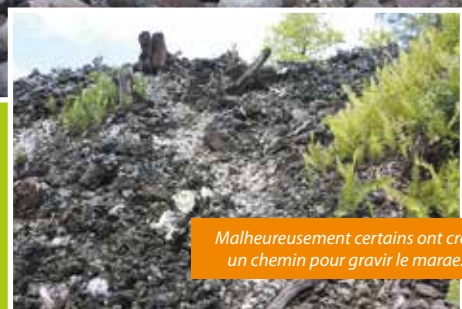
Malheureusement certains ont créé un chemin pour gravir le marae.

Oui, les gens jettent des saletés, on trouve vraiment de tout. Ils déplacent les pierres, ils ont fait une sorte de chemin pour gravir dessus. C'est vraiment dommage, car c'est un site sacré.

Il faut absolument passer par l'éducation. On va mettre en place différents panneaux en français, en anglais et en tahitien. Il y aura des panneaux explicatifs sur l'histoire du marae, son importance, son côté sacré, les fouilles réalisées. Il y aura aussi des panneaux montrant des chutes de pierre.

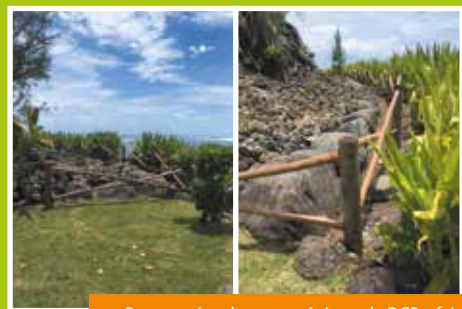
Pour protéger le marae côté mer, la DCP a fait installer une barrière végétale en bois de 'aito.
